ENSAYO DE CÁMARA DE NIEBLA SALINA

ESYMMOMETAL S.L.

JAVIER NAVARRO LOPEZ
DPTO. CALIDAD
24/02/16

RESULTADO DE ENSAYO DE CÁMARA DE NIEBLA

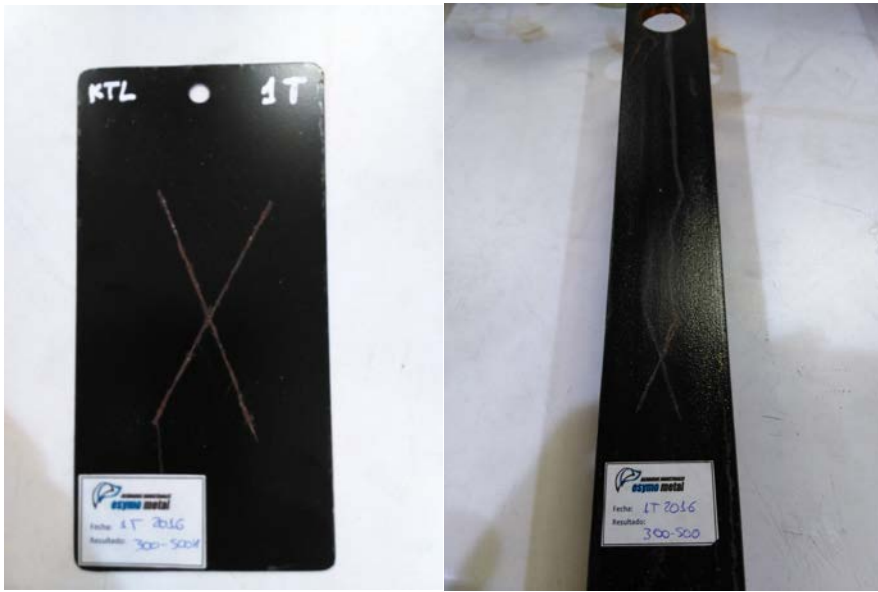
Cataforesis 300 - 500 h

Cliente: ESYMO METAL			Analista: Javier Navarro López	
Identificación:	300 h.	500 h.		
Pza. Cataforesis	Blistering 0	Blistering 0		
	Corrosión aspa 0	Corrosión aspa 0		
	Ri 0	Ri 0		
Probeta KTL	Blistering 0	Blistering 0		
	Corrosión aspa 0	Corrosión aspa 0		
	Ri 0	Ri 0		
Probetas P. Polvo	Blistering 0	Blistering 0		
	Corrosión aspa 0	Corrosión aspa 0		
	Ri 0	Ri 0

Evaluación de acuerdo con DIN ISO 4628
