ENSAYO DE CÁMARA DE NIEBLA SALINA

ESY MOMETAL S.L.

JAVIER NAVARRO LOPEZ
DPTO. CALIDAD
28/09/15

FECHA: 02 de septiembre de 2015/23 de septiembre de 2015

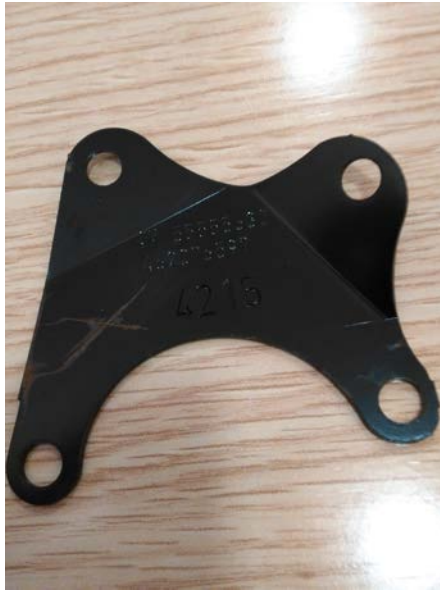
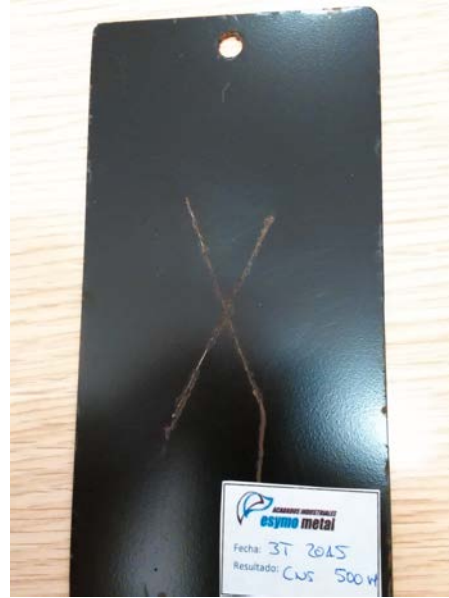
Cataforesis 300 - 500 h

Cliente: ESYMO METAL		Analista: Javier Navarro López		
Identificación:	300 h.	500 h.		
Pza. Cataforesis	Blistering 0	Blistering 0		
	Corrosión aspa 0	Corrosión aspa 0		
	Ri 0	Ri 0		
Probeta KTL	Blistering 0	Blistering 0		
	Corrosión aspa 0	Corrosión aspa 0		
	Ri 0	Ri 0		
Probetas P. Polvo	Blistering 0	Blistering 0		
	Corrosión aspa 0	Corrosión aspa 0		
	Ri 0	Ri 0

Evaluación de acuerdo con DIN ISO 4628
