ENSAYO DE CÁMARA DE NIEBLA SALINA

ESYMMOMETAL S.L.

RESULTADO DE ENSAYO DE CÁMARA DE NIEBLA

FECHA: 23 de mayo de 2017/13 de junio de 2017

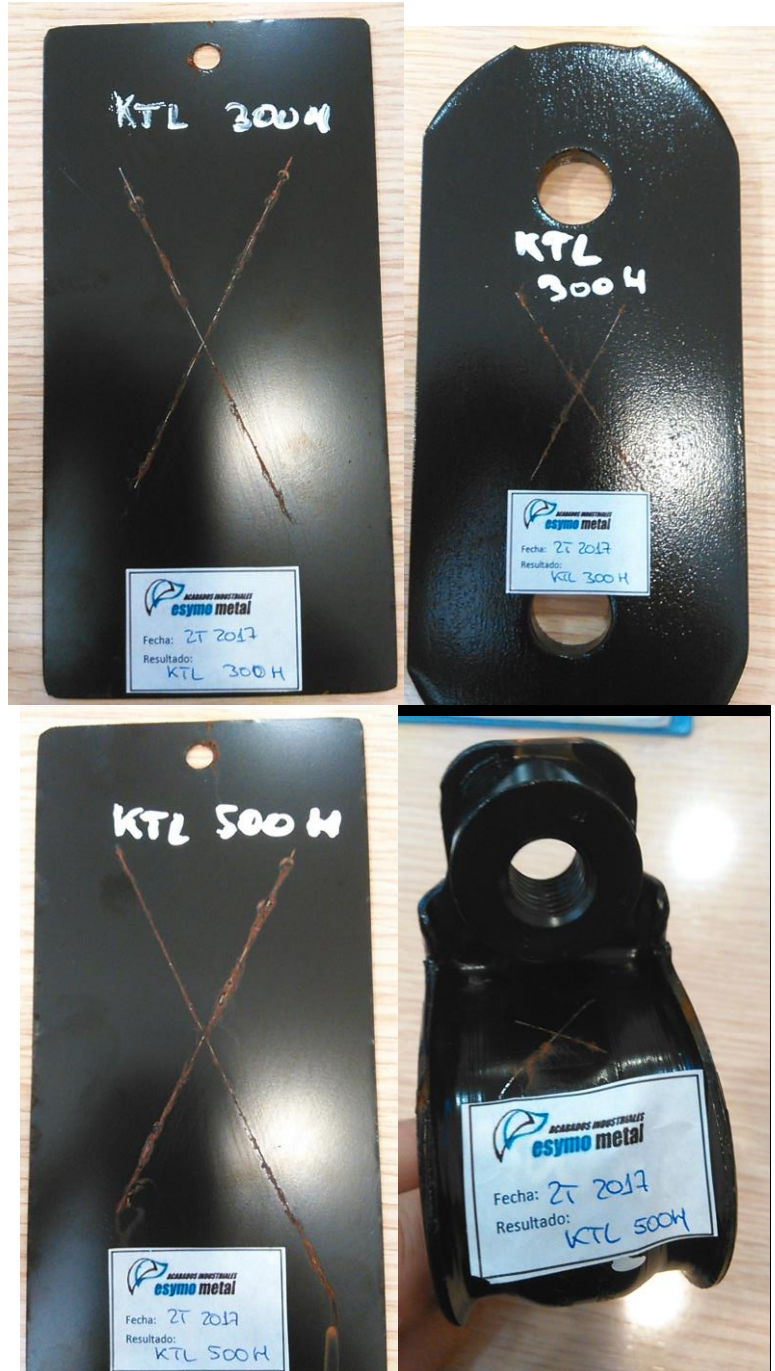
Cataforesis 300 - 500 h

ACABADOS INDUSTRIALES esy mo metal				
Cliente: ESYMO METAL			Analista: Javier Navarro López	
Identificación:	300 h.	500 h.		
Probeta KTL	Blistering 0	Blistering 0		
	Corrosión aspa 0	Corrosión aspa 0		
	Ri 0	Ri 0		
Pieza KTL	Blistering 0	Blistering 0		
	Corrosión aspa 0	Corrosión aspa 0		
	Ri 0	Ri 0		
Probetas P. Polvo	Blistering 0	Blistering 0		
	Corrosión aspa 0	Corrosión aspa 0		
	Ri 0	Ri 0		
Pieza P. Polvo		Blistering 0		
		Corrosión aspa 0		
		Ri 0
