ENSAYO DE CÁMARA DE NIEBLA SALINA

ESYMOMETAL S.L.

RESULTADO DE ENSAYO DE CÁMARA DE NIEBLA

FECHA: 04 de noviembre de 2016/24 de noviembre de 2016

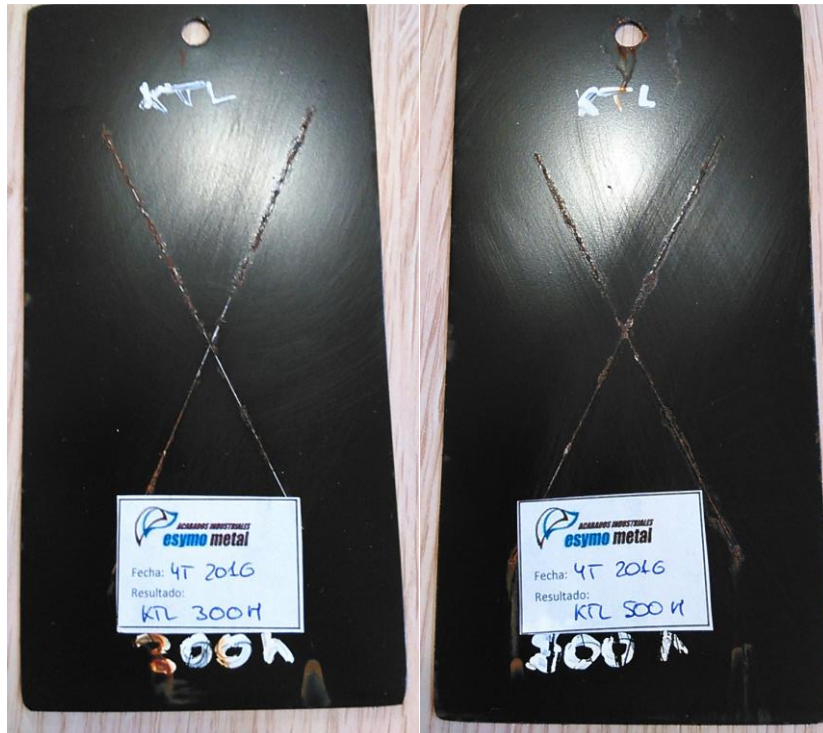
Cataforesis 300 h – 500 h

Cliente: ESYMO METAL			Analista: Javier Navarro López	
Identificación:	300 h.	500 h.		
Cataforesis	Blistering 0	Blistering 0		
	Corrosión aspa 0	Corrosión aspa 0		
	Ri 0	Ri 0		
P. Polvo	Blistering 0	Blistering 0		
	Corrosión aspa 0	Corrosión aspa 0		
	Ri 0	Ri 0
