# ENSAYO DE CÁMARA DE NIEBLA SALINA

ESYMMOMETAL S.L.

28-07-16

## **RESULTADO DE ENSAYO DE CÁMARA DE NIEBLA**

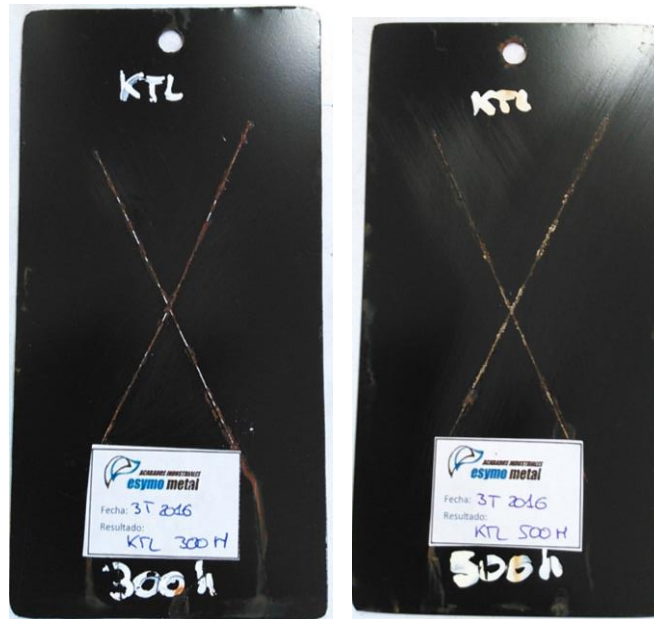
Cataforesis 300 h - 500 h

Identificación:	300 h.	500 h.		
<b>Cataforesis</b>	Blistering 0	Blistering 0		
	Corrosión aspa 0	Corrosión aspa 0		
	Ri 0	Ri 0		
<b>P. Polvo</b>	Blistering 0	Blistering 0		
	Corrosión aspa 0	Corrosión aspa 0		
	Ri 0	Ri 0

Evaluación de acuerdo con DIN ISO 4628
