ENSAYO DE CÁMARA DE NIEBLA SALINA

ESYMOMETAL S.L.

RESULTADO DE ENSAYO DE CÁMARA DE NIEBLA

FECHA: 01 de febrero de 2017/22 de febrero de 2017

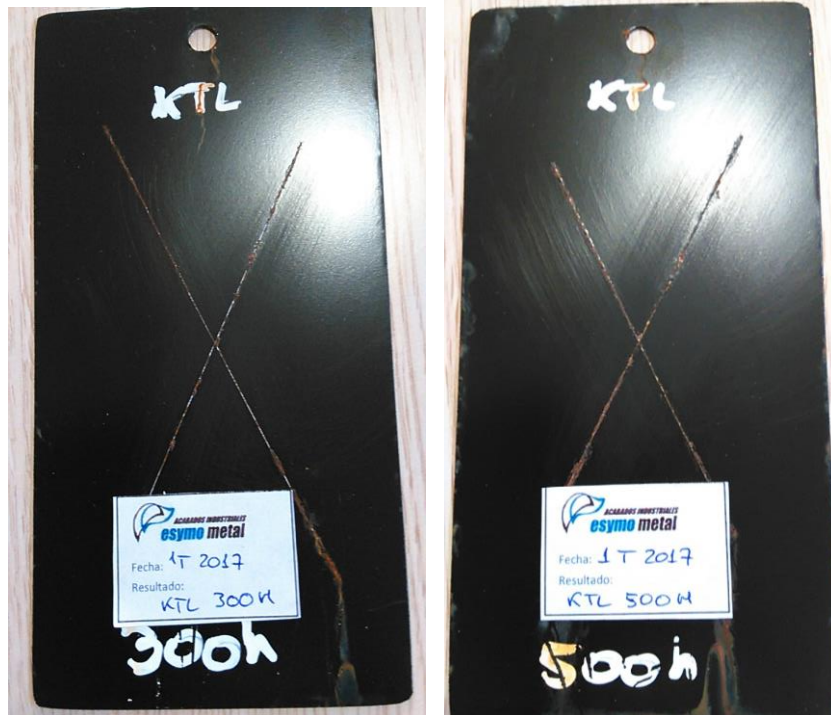
Cataforesis 300 - 500 h

ACABADOS INDUSTRIALES esy mo metal				
Cliente: ESYMO METAL			Analista: Javier Navarro López	
Identificación:	300 h.	500 h.		
Probeta KTL	Blistering 0	Blistering 0		
	Corrosión aspa 0	Corrosión aspa 0		
	Ri 0	Ri 0		
Probetas P. Polvo	Blistering 0	Blistering 0		
	Corrosión aspa 0	Corrosión aspa 0		
	Ri 0	Ri 0
